Un moderno metodo di indagine integrata nello studio dei manufatti architettonici: il caso di Bergum

Iris Busilacchio

Il presente lavoro è la sintesi di una parte della tesi di laurea quadriennale *Il complesso dominicale di Bergum (sec. XV-XVI) secondo la stima del perito Gaspare Guerra: un percorso di ricerca interdisciplinare per una ricostruzione virtuale* discussa dalla sottoscritta nell'a.a. 2006-2007 presso l'Università degli studi di Udine, Facoltà di Lettere e Filosofia, Corso di laurea in Conservazione dei beni culturali, relatore Prof. Maurizio d'Arcano Grattoni.

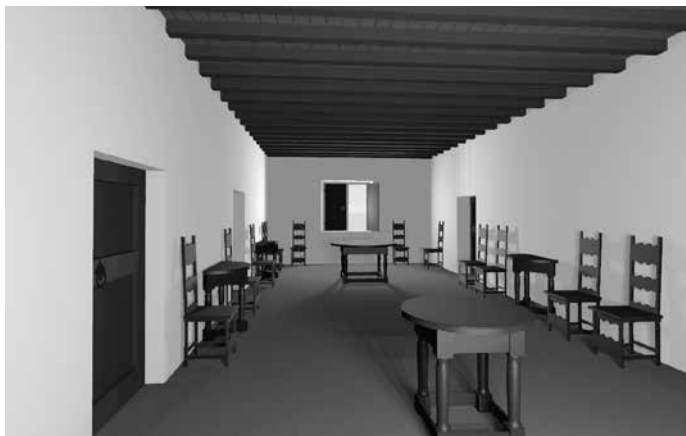
'Sala con arredo da parata'

Data la sua importanza, per questo ambiente si è voluto analizzarne e ricostruirne anche l'arredo composto da 21 pezzi in noce (16 seggiole, un tavolo tondo, un tavolino, tre mezzi tavolini) che verosimilmente erano disposti secondo il tipico arredo 'da parata', con gran parte delle sedie collocate lungo le pareti intervallate dai mezzi tavolini e i tavoli allineati in mezzeria lungo l'asse maggiore del locale.

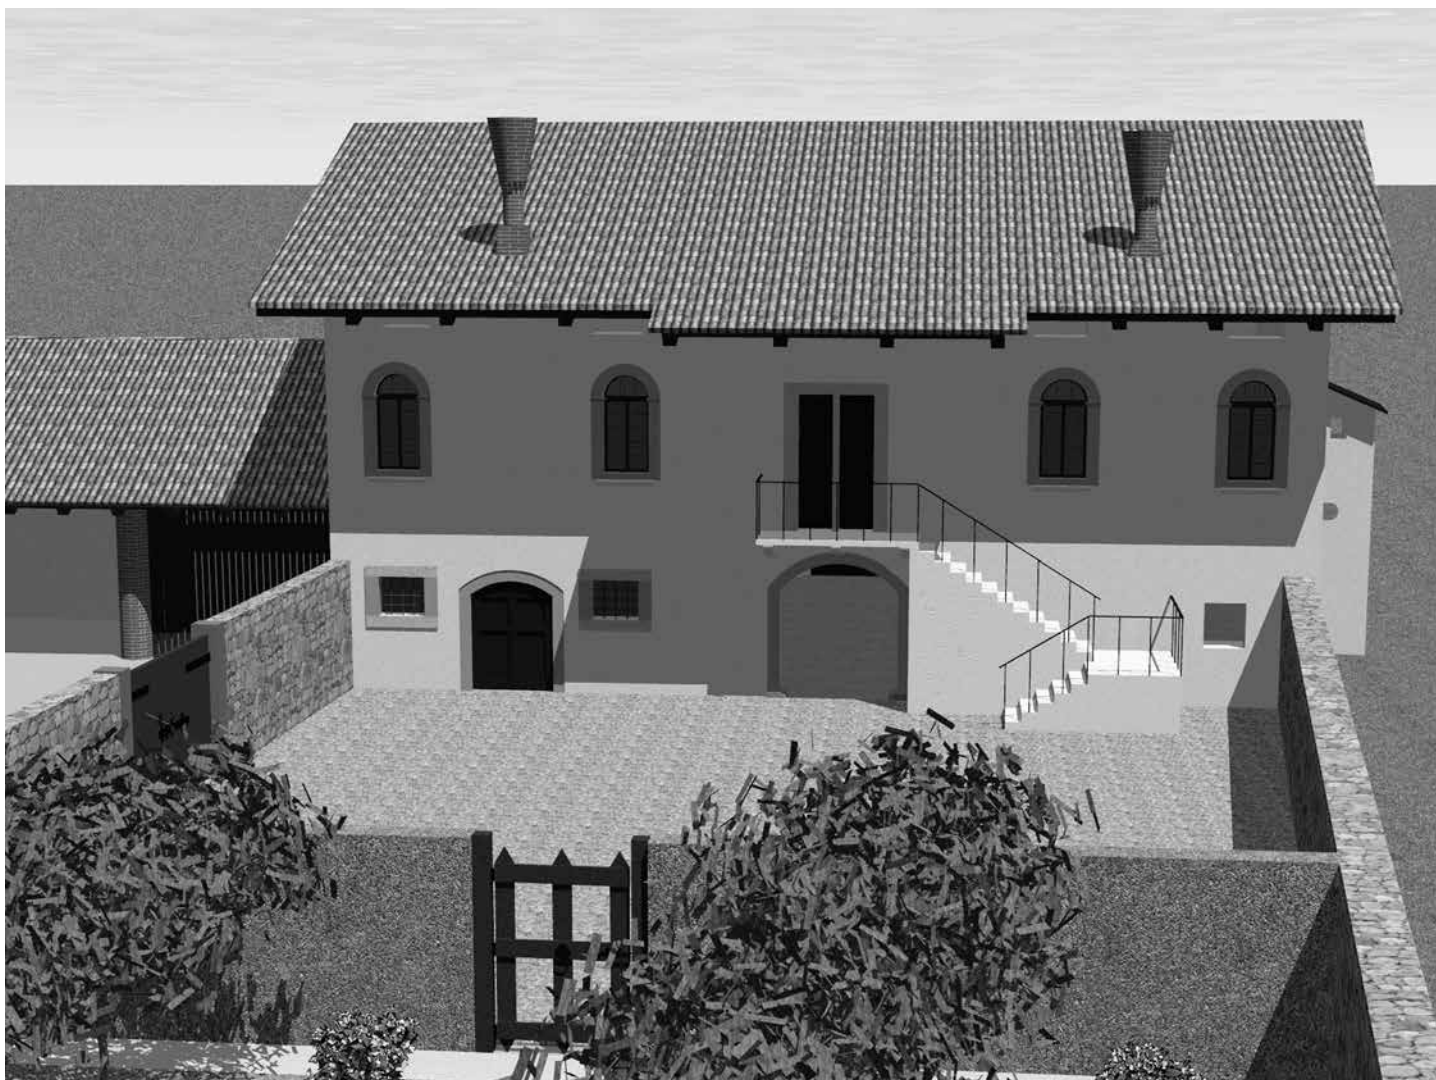
Fronte principale della domus

La *domus*, si sviluppa su tre piani; al tempo, due portoni con arco di mattoni, davano accesso all'androne ed alla canipa, mentre una scala esterna di 18 gradini conduceva al poggiolo del primo piano, dove era collocato l'ingresso alla zona resi-

denziale (non vi era comunicazione interna tra pianterreno e piano nobile); ai lati dell'apertura, due finestre per parte, illuminavano la stanze interne.

Superiormente, le finestrelle del granaio ed il tetto in coppi e 'tavellado', che sporgeva nella parte centrale a protezione del poggiolo e dell'ingresso. A pianterreno, l'androna era coperta nella prima parte da una volta a botte e nella seconda da una

Rispetto allo stato attuale, quindi, la *domus* settecentesca, differiva soprattutto nella facciata, con la scala ed il poggiolo che davano accesso al piano residenziale, e sulla destinazione dei vani interni.

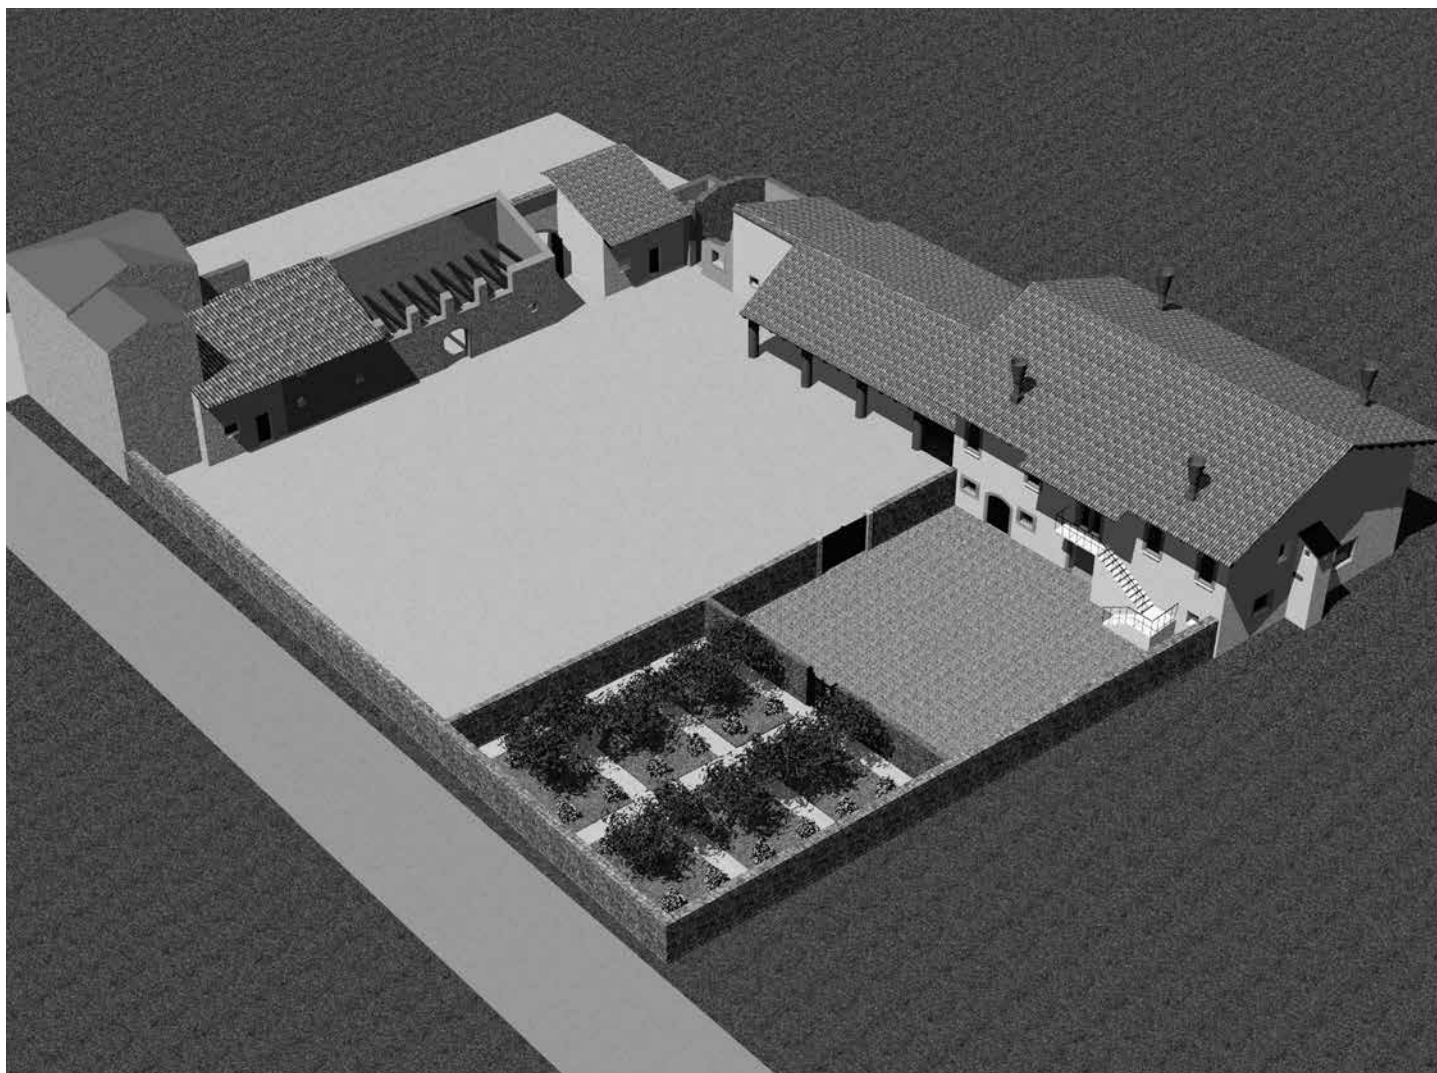
Veduta 'a volo d'uccello' sud-est

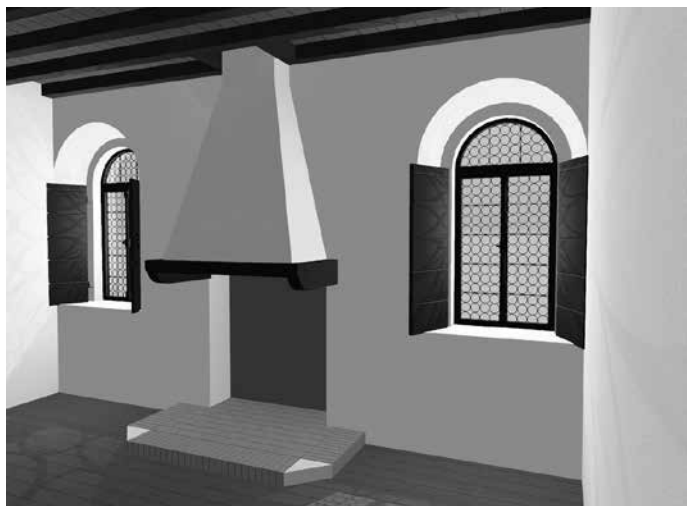
Parete verso la corte della camera orientale

L'inventario stima, infatti, per la camera a ponente «finestre con suoi scuri al di dentro», mentre per quella a levante solo scuri ad anta singola e nulla dice sulla loro tipologia; medesima situazione viene rilevata dalla documentazione fotografica precedente al restauro degli anni '70.

Ciò che non sappiamo è se nel 1752 queste aperture presentassero forma arcuata o se gli archi superiori fossero già stati sostituiti da una trave o una piattabanda. Quindi, anche se nella ricostruzione di tutto il sito si è ricreato lo 'stato di fatto' del Settecento, per quanto riguarda il piano nobile della *domus*, si è deciso di realizzare tutte le aperture con i vetri e il medesimo profilo arcuato, per ricreare quella che doveva essere l'immagine originale della facciata.

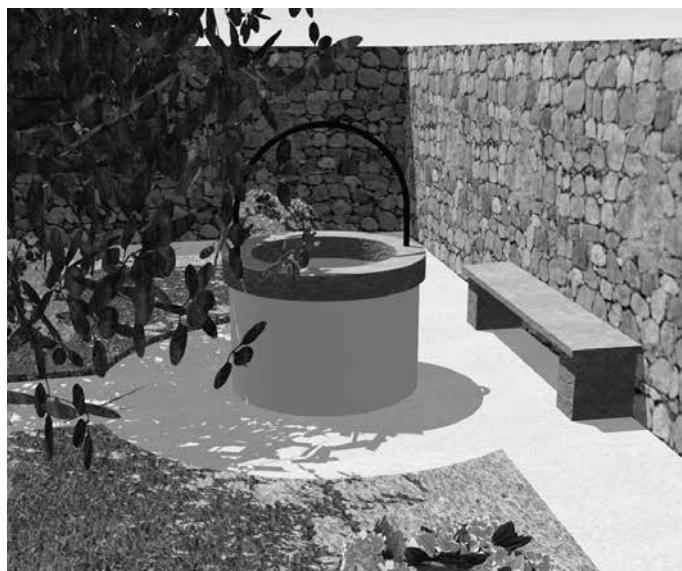
L'angolo con il pozzo nel giardino

Il complesso era inoltre arricchito da un piccolo giardino ubicato sul fronte della casa padronale e diviso dal resto della

Diversi elementi ci portano a supporre che esso fosse ancora presente nel 1752: l'esistenza di una particella classificata come «orto» nelle mappe del Catasto Austriaco ad esso riferibile, e l'esistenza di tracce di una probabile muratura di separazione lungo il lato occidentale di tale area, poi demolita.

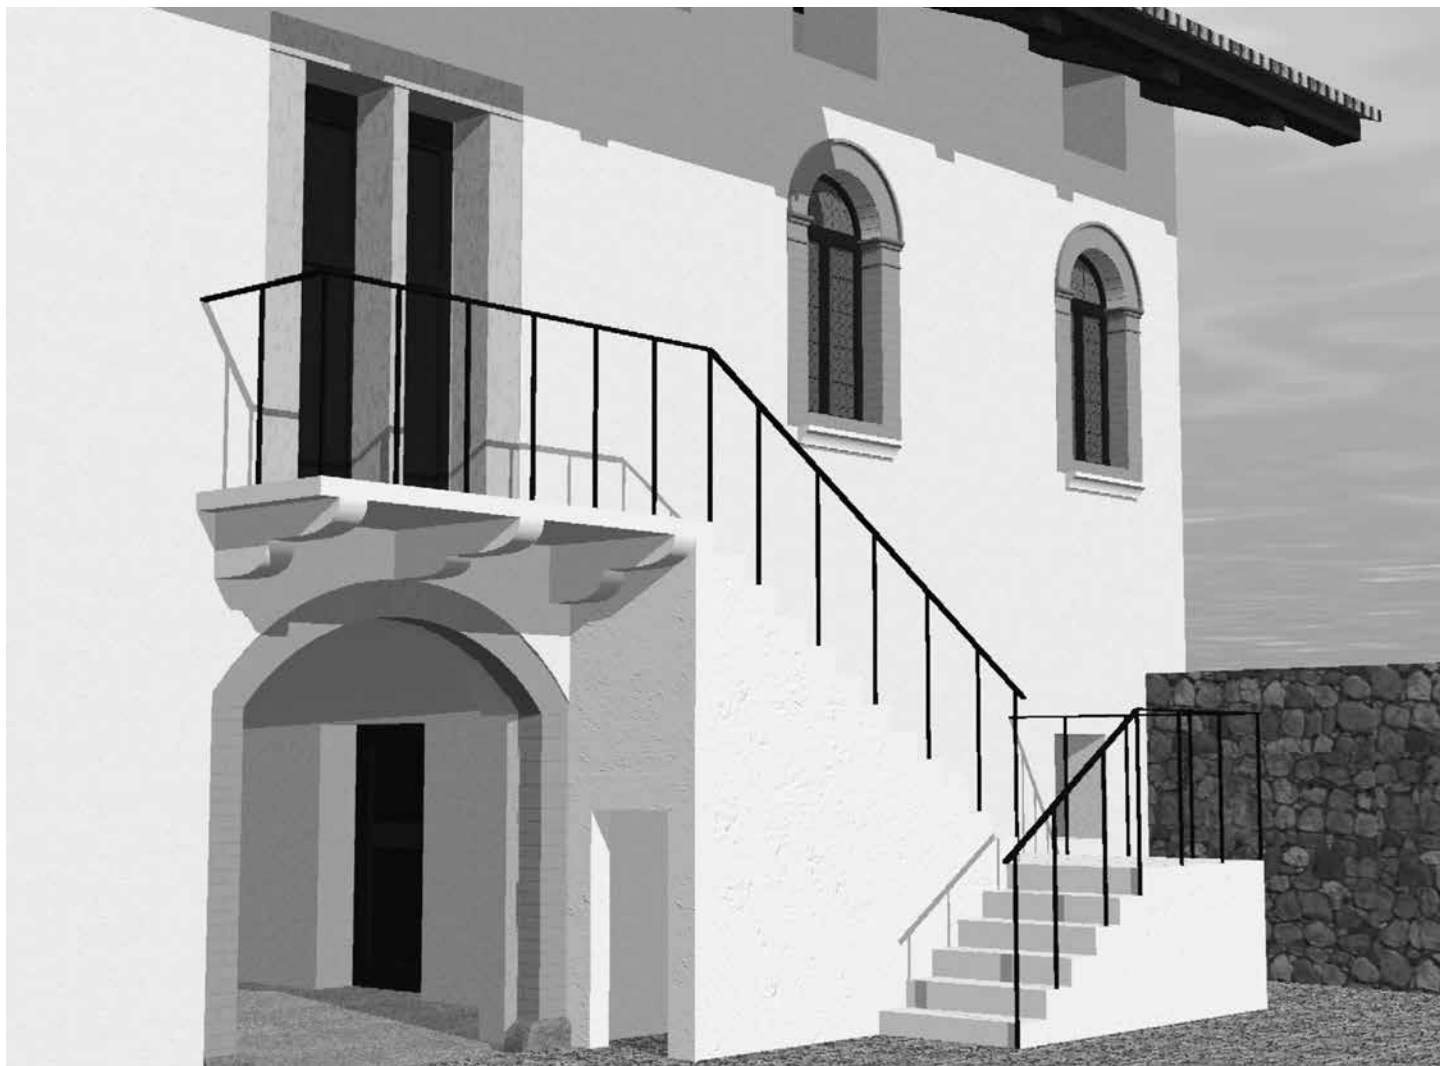
Particolare del fronte verso la corte della domus

La scala che conduce al primo piano, presente nel 1752, si ritrova anche nelle foto precedenti gli interventi degli anni '70 del Novecento, ma proprio le tracce ritrovate durante i lavori non la indicano come originale bensì annessa all'edificio in un secondo tempo, in quanto l'antica finestra del camino e la vicina finestrella dell'attuale 'cucina storica', risultavano tamponate e pertanto più antiche della scala stessa. Probabilmente si deve alla generale ridefinizione dell'edificio agli inizi del XVI secolo e quindi va considerata comunque 'originale' nell'ambito del progetto rinascimentale probabilmente voluto dai bergamaschi Leale allorché acquistarono la proprietà.
